# ゼロ災害!! への挑戦

## ヒヤリ・ハット事例

フォークリフトで荷受作業中、積上げた古紙が  
落下し清掃作業員にぶつかりそうになった

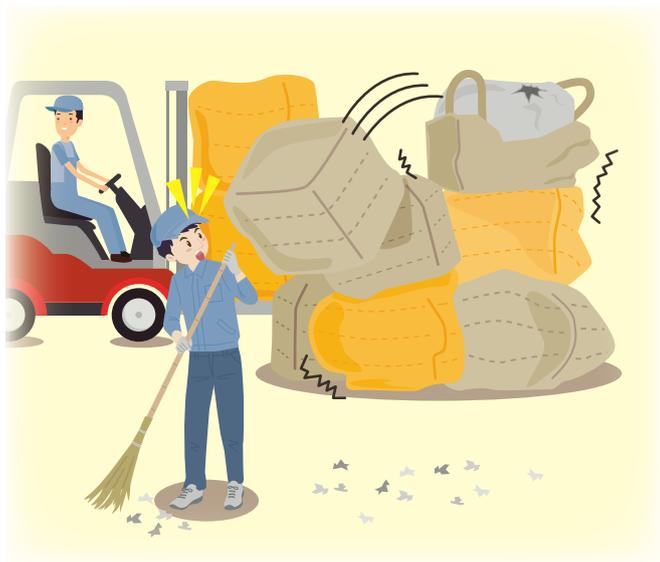
リサイクル工場にて古紙の荷受作業中、フォークリフトで積み上げた古紙がバランスを崩して落下し、付近を清掃中の作業員にぶつかりそうになった。

フォークリフトの作業エリア内に人がいたにも関わらず、注意喚起を怠ったこと。

・周囲の安全確認をした上で作業を行うこと  
・作業エリア内に人がいる際は、声掛け等で注意を促すこと。
